**Extracción de  
agua subterránea:**

**Retos y soluciones  
de los grupos  
electrobomba**

El mantenimiento  
predictivo de los  
grupos electrobomba

**COMUNIDAD GENERAL DE USUARIOS  
DEL ALTO VINALOPO**

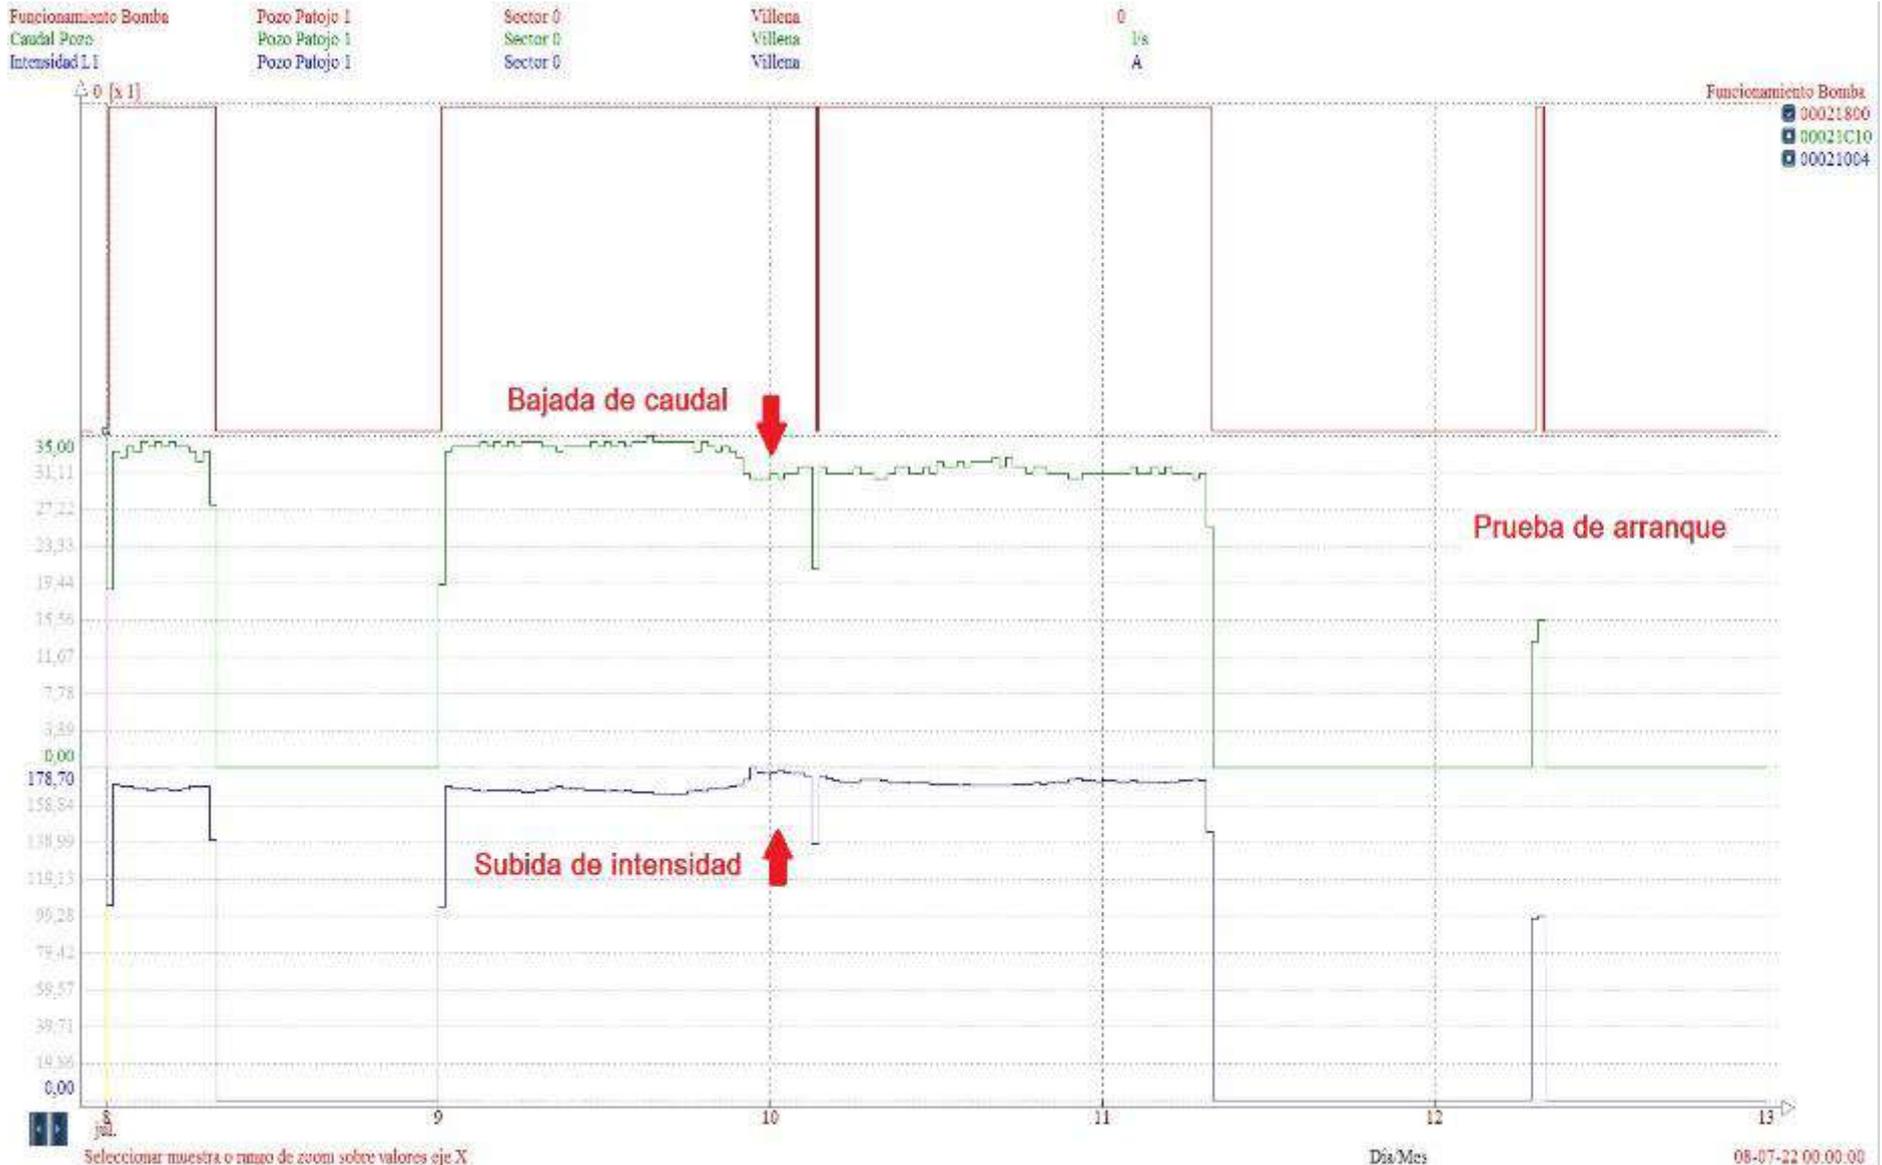
## Patojo 1: detección inmediata (TELEMANDO)

PATOJO 1	
Fecha	08/08/2022
Descripción	Avería bomba: 1010-11 + M 25-3/1000
Causas	Sube intensidad y baja caudal: Se va axial: se desplacen los rodetes y rozan con cuerpos.
Elementos Averiadados /	1 distanciador, todos los aros y cojinetes de cuerpos. Cierre mecánico. Bobinado completo del motor. Cromar parte inferior del rotor (cambio 2 cojinetes radiales). Disco y axial.
Mejorados	Cambio cierre burmann (raja en membrana de goma) por cierre con cierre widia
Observación y coste total	PT 100 averiada (no se repara). Cambiar los 2 tubos de aire sonda de nivel . Cambi 24 m. de tubos viejos 200 mm por 30 m. NUEVOS 150 mm. Cambio trafo 630 a 250 Kva. <b>Coste: 15725 €</b>

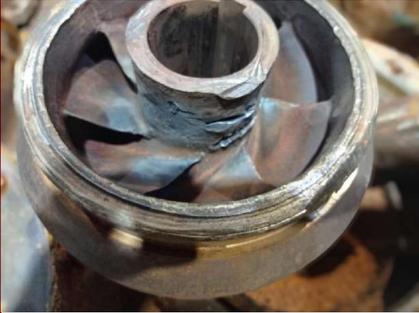
Rodete se engancha. A mecanizar

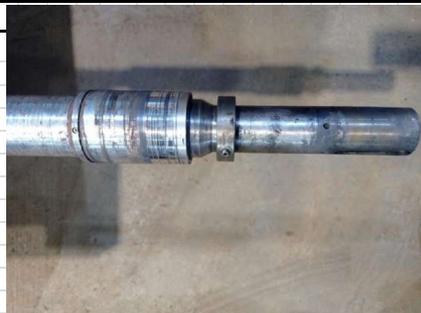
Casquillo del cierre en eje para cambiar

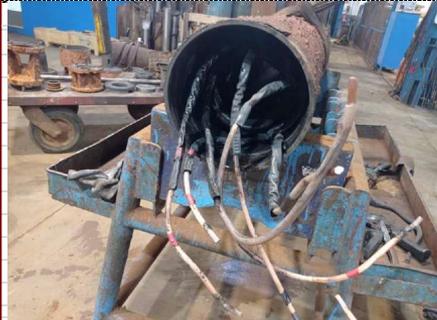
Motor para bobinar

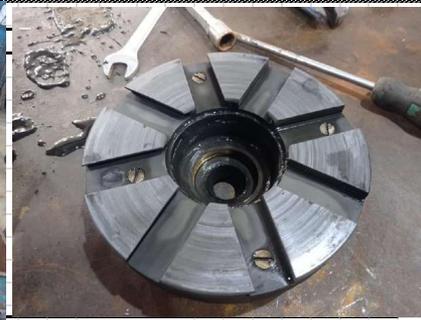
Axial rallado

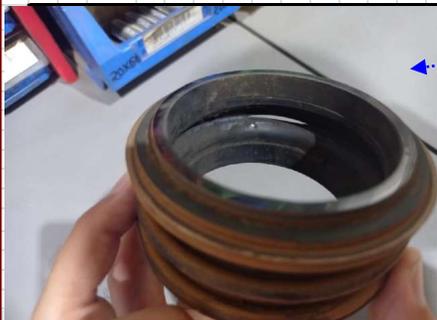
Cierre burmann con fuelle de goma rotor

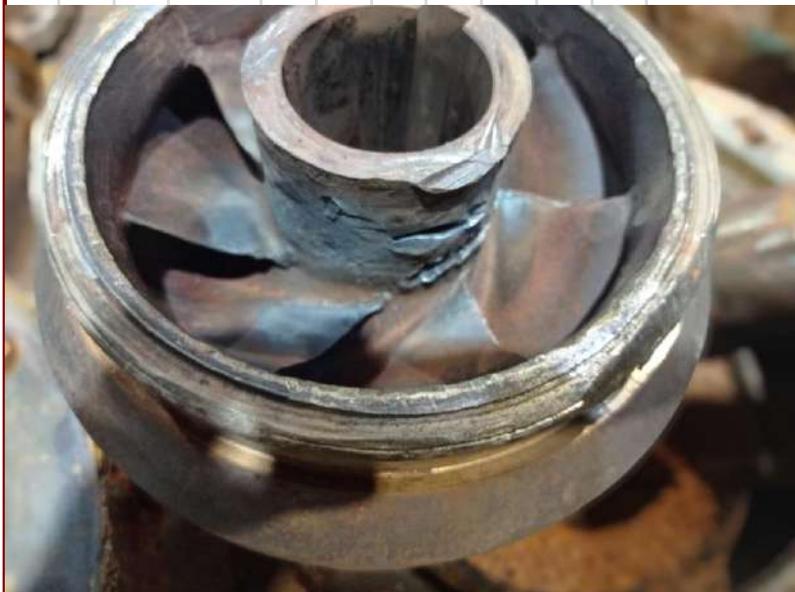
Rodete se engancha. A mecanizar

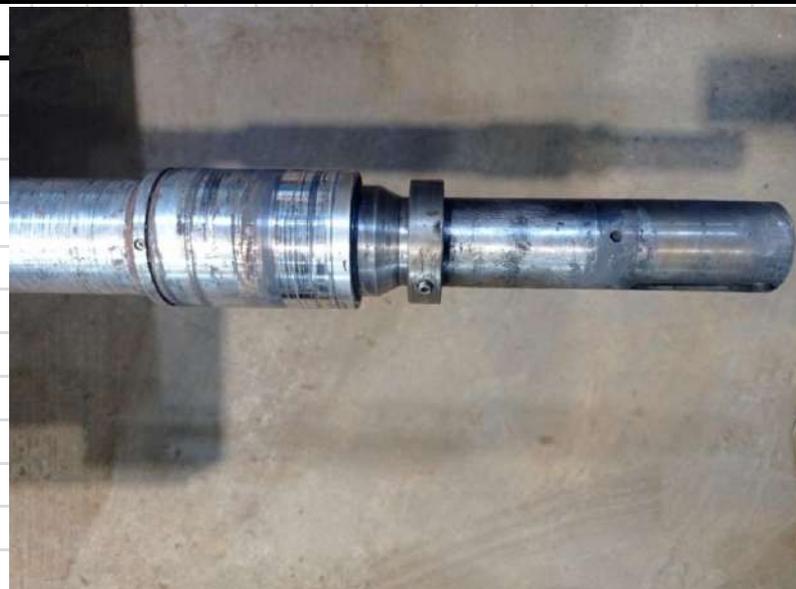
Casquillo del cierre en eje para cambiar

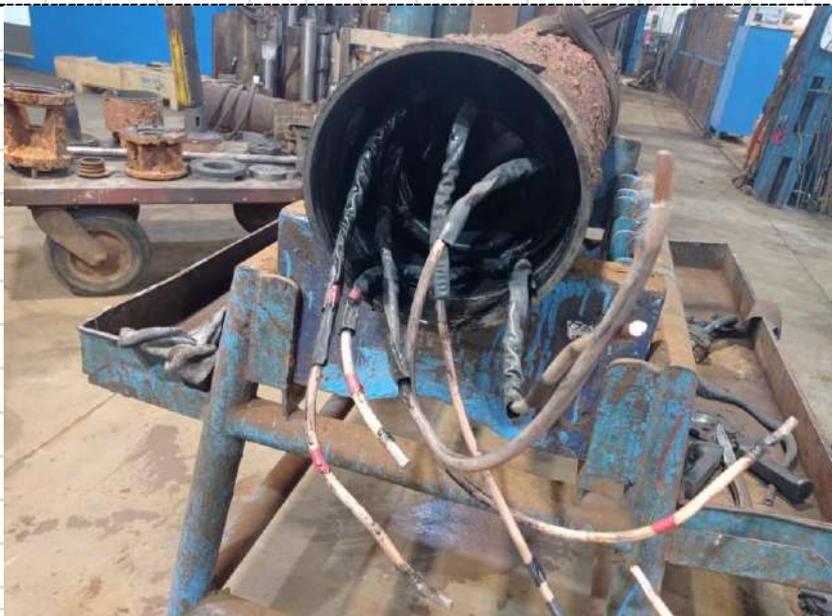
**Motor para bobinar**

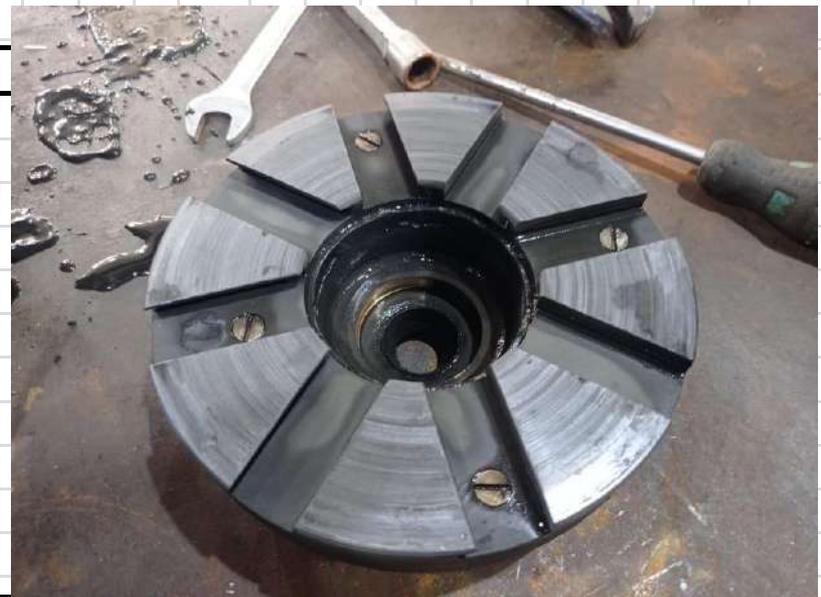
**Axial rallado**

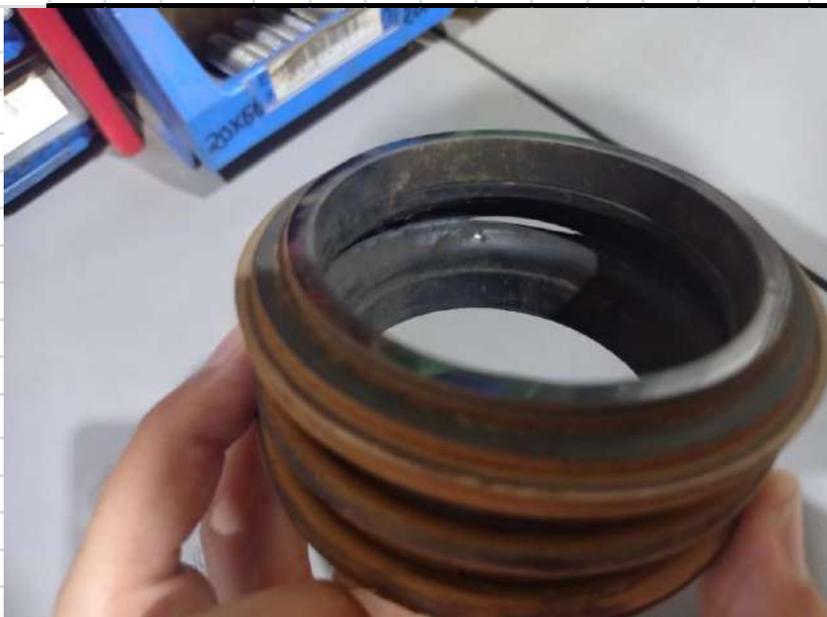
**Cierre burmann con fuelle de goma roto**
